特集
京都の
住まいを
診る

五人の建築士が調査した住宅を 耐震調査を軸に徹底チエック

京都に暮らしているごく普通のご家庭にご協力いただき、二班に分かれて四軒の住宅（中京区・右京区・山科区・上京区）を訪ね、耐震調査を軸に住宅のチェックを取り組んでみた。診断後、調査担当者に感想も含め、診断調査の結果を語り合っていただいた。

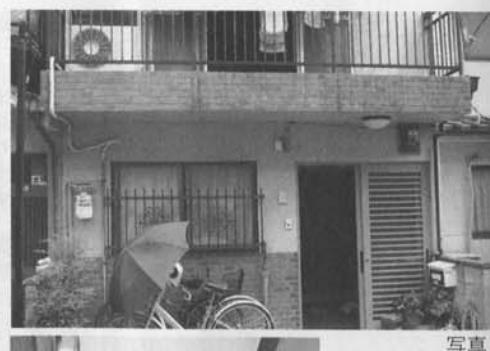
写真1

久永 一班は二軒とも連棟型の建物でした。調査を通して連棟型の良さを再認識した面もあります。建物を個々にみると耐震的には不安な面もありますが、つながることで戸々の建物がお互いに助け合いながら維持している面があると思います。一軒目のAさん宅（写真1）は築三〇

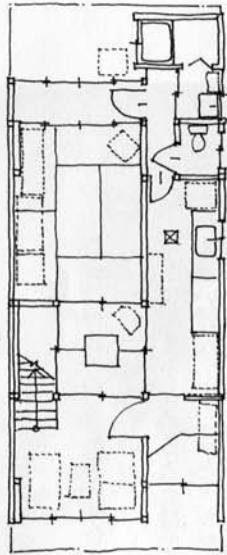
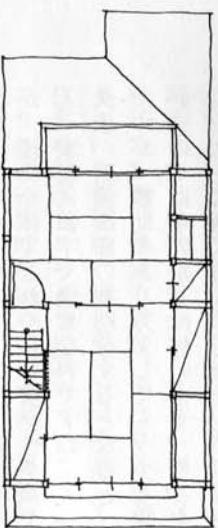
■Bさん宅／木造2階建て。築70年以上、2軒長屋の東側、専用住宅。町屋格子を外して南に増築、通り庭床を上げている。2階を40年ほど前に増築。床下がしけている。1階と2階の増築のときに1階と2階の壁、柱の位置がずれた。南側の耐力壁が不足、床の段差、および階段が急勾配は改善が求められる。

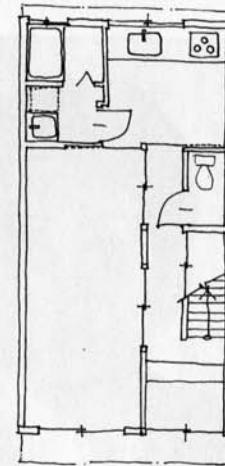
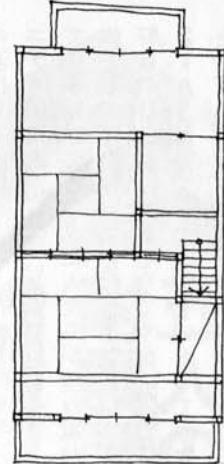
■Aさん宅／木造2階建て。竣工1966年、専用住宅。連棟の端から2軒目。柱の断面が90角と小さい。北と南で増築している。南側（玄関付近）で耐力壁が不足している。階段が急である。

荒木 Aさん宅、Bさん宅ともに正面の間口のところに玄関があり、引き違いの戸、窓ガラスが一間半あります。通風は良いのですが外壁に面したところには壁がないのでそのあたりは少し心配かなと思います。Aさん宅は柱の断面が九〇角程度で少

久永 二軒とも築年数が古いでですから、どこを改修するかでいえば、まず基本的には傷んでいるところを補修することが大事でしようね。そしてこれは阪神大震災のときにもみられたことですが、柱と梁の結合を強化することです。この二つはやつておく必要があると思います。Aさん宅は構造的には、よくいわれるところの木造在来軸組工法ですから、壁を強くする、壁の量を増やすなどの対策は考えられます、実際には暮らしや間取り等との関係で壁の量を増やすことはむずかしいでしょうね。若干でも壁を強くすることは可能ですが。

川本 ここも前の方が梁間方向に壁がありません。一間半のなかでちょうど真ん中に一間の窓がありますから、これを片寄せて壁をとることはできます。

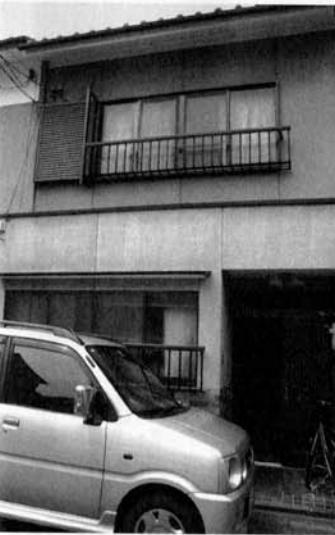
写真4

Bさんの家は築七〇年以上にのぼる相当古い家です（写真3）。長屋ですが二階を増築したり、水回りを改装したり、座敷を広げたり、手入れしながら維持管理がされています。改修、増築、修繕を一つの機会にしながら町場の大工さんなどが建物の増改築に関わっておられます。Bさん宅で気になったのは床下の通風が少し悪いことです（写真4）。シロアリ、腐朽菌の繁殖対策は必要ですが、他の部分についてはよく手入れされていると思います。あとは周辺が二階建てで町並みも揃つてそろっていますし、古い家屋が残っている地域ですから、町並みごと守つていけた付合つているという印象を持ちました。

荒木 Bさん宅は、付け加えて床下の通風の改善はした方がいいでしよう。柱と梁をしっかりと固定させることも、作業として各部材をめくつたりしますから、ある程度の費用は必要になります。Bさん宅でみますと約二五カ所、一カ所あたり三万円から四万円程度かかるのではないでしようか。

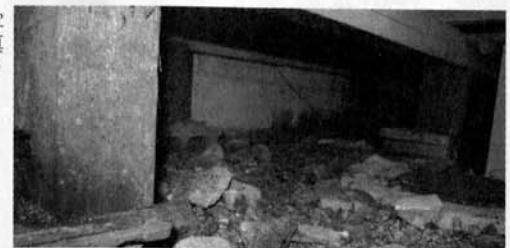
写真3

し小さいですね。Bさんの家は築年数が古いだけに改築を重ねられていますから、やはり一階と二階の柱のズレがみられます。長屋を切つたために一階と二階の壁の位置がズレて二階が小さくなっています。

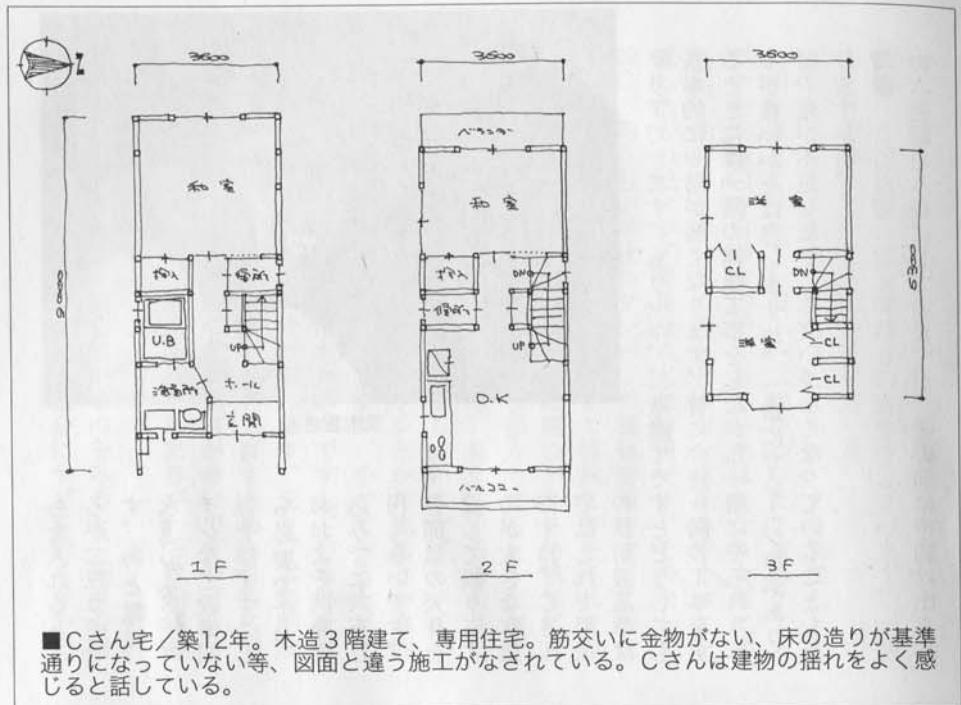
■Cさん宅／築12年。木造3階建て、専用住宅。筋交いに金物がない、床の造りが基準通りにならない等、図面と違う施工がなされている。Cさんは建物の揺れをよく感じると話している。

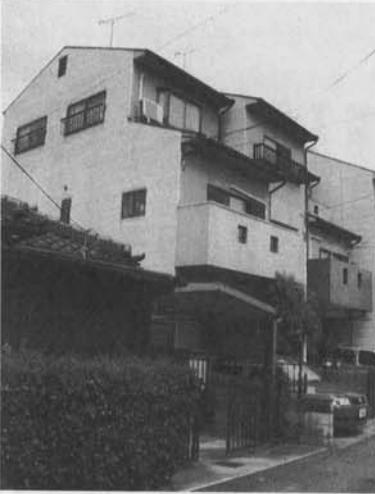
写真5

清原 二班のほうは両方とも三階建てでした。最初のCさん宅は築一二年です（写真5）。山科の建て売り住宅ですが、建てた業者さんは二年後に倒産しています。見た目にはそんなに損傷はないのですが、申請に出されていました（写真6）、ユニットバスのところから天井裏を見たりすると、筋交いに金物がついていないとか、床の造りが基準通りになつていらないなど、構造的な欠陥が見えました（写真7、8）。図面には、そういったことは

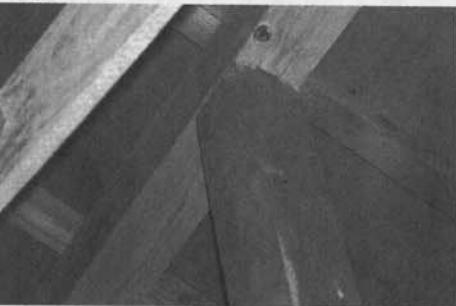
▲写真7

きつちりと描かれているのですが、図面通りには工事がなされていません。間口が細くて三階建てですから、そういう意味では心配される住宅といえます。申請も出され、図面もありますから、改修するとなると、筋交いの金物を取り付ける、床の剛性を高めるなど比較的目的がはつきりしていて、案外簡単であるとも言えます。いま足りていない部分を足して補修するというものです。築一二年で現在の基準に合ったものですから改修の方法も明確に示すことができます。倒産した業者さんがCさんの周辺一帯を工事していたことですから、相当数が同じような造り方がされているのではないかと思われ

(別表)。まず壁の少ない方向に壁を一七力所つくります。これは天井と壁をめぐり、筋交いを入れ、ホールダウン金物を入れること、そして火打ちを一階、二階、三階の天井に入れることです。このことで床を強くし、建物のバランスよくすることができます。見積もりでいいますと、天井の撤去で七一m²、壁の撤去部分が五五m²、火打

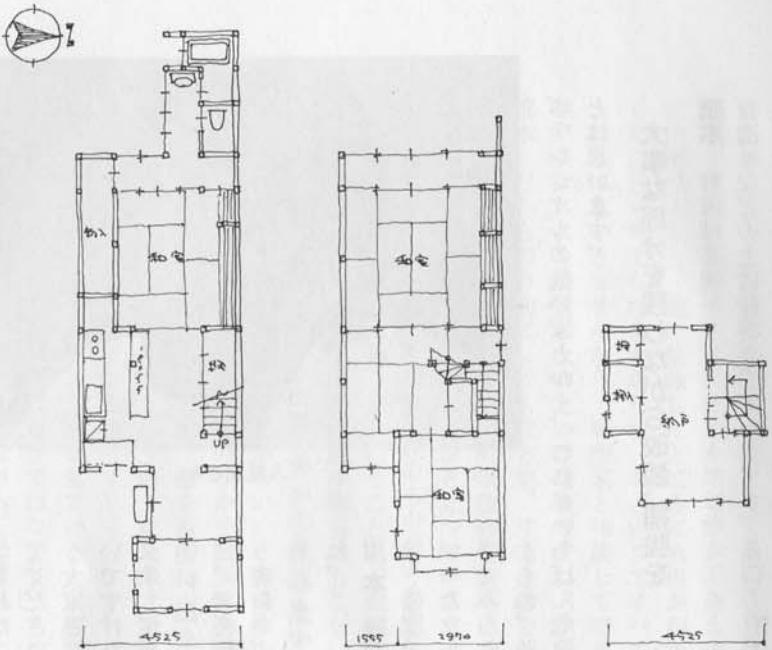
■Dさん宅／町家の木造3階建て、築70年を超える。専用住宅。傾き、腐っている箇所など傷みが激しい。雨漏りの跡があちこちにみられる。床下も湿りがちで通風に問題がある。早急に傷みの進行をくい止める手立てが求められている。

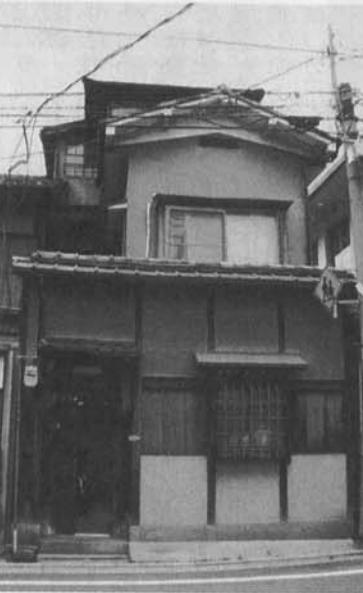
写真9

清原 次に診たDさん宅は、築70年以上経っている建物です(写真9)。町家ですが三階建てです。三階は小さな塔屋といった感じですが、これは傷みも激しくてかなり傾いています。腐っている箇所もみられますし、壁に雨漏りの跡もみられます(写真10)。相当に傷んでいますから、これを改修して耐震的に高めることは正直言つてかなり困難を極めると思われます。床下を覗いてみてもかなり湿っていますから(写真11)、傷んでいる箇所は相当広がっているのではないかと思います。床下の通風も両サイドはたて詰まっていますし、奥は水回りが増築さ

清原 土壁ですから土に雨水が染み込んでいるのが、よく分かります。雨漏りするとかなり傷むのは早くなります。建物がくつついでいる側はあまり雨があたらないのですが、もう片側が空いていて、そちらから雨が当たっています。この外壁があまり補修されていないことから水が漏るようです。継ぎ足しを重ねることで屋根も壁も複雑になりますから雨漏りは避けがたくなります。傾きも南北で五センチくらいは傾いています。この家の場合、まず傷みの進行を止めることです。耐震改修の話はそれからになるでしょう。

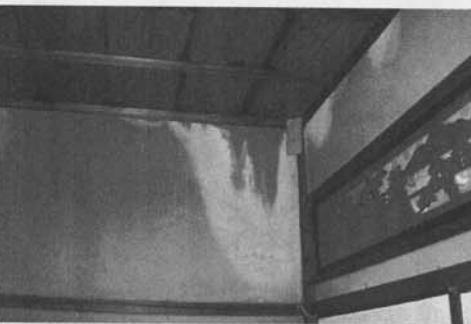
写真10

川本 二階の壁もかなり雨漏りのあとが見受けられますね。天井にもみられます。

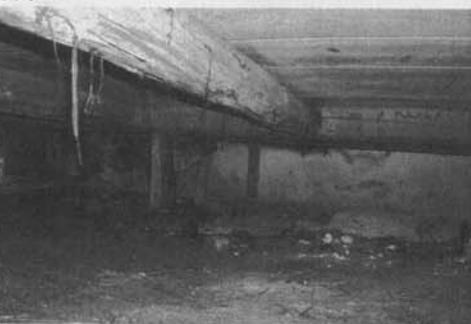
写真11

れ、前は玄関周りが少し改修されているので、あまりとれていません。二階、三階のちょっとした部分を増築されていると思いますが、改修を考えるときに建物が借家になっていますから、住まわれている人の裁量で直していくこともありますし、人が住んでいなければ朽ち果てるのを待つのみといった気がします。
